宁夏上峰萌生建材有限公司宁夏盐池县萌城石梁北部石灰岩矿

水土保持设施验收报告

编制单位：宁夏安普安全技术咨询有限公司

2023 年 06 月 • 银川

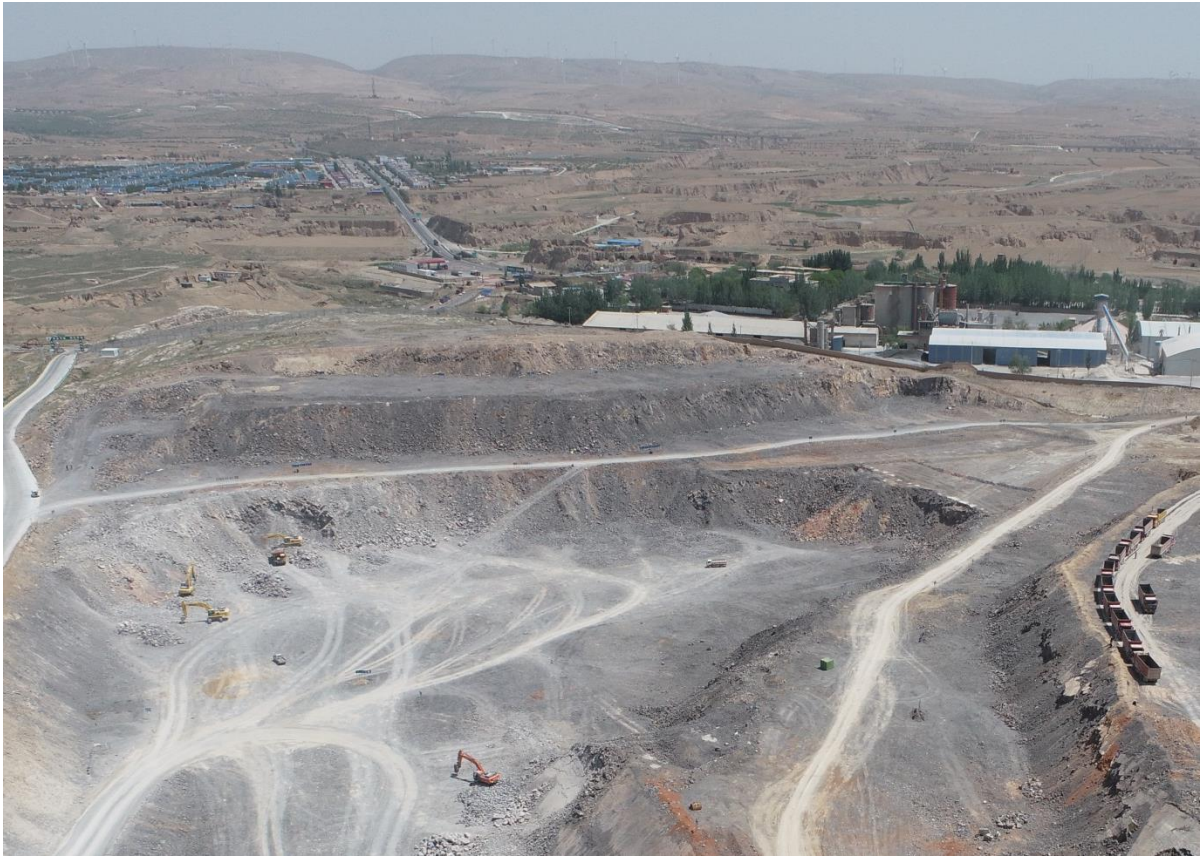
图 1-1 基建平台现状

本矿山开采范围共由 36 个拐点坐标圈定，矿山范围呈近南北向展布不规则的多边形，长约 2200-2500m，宽约 200-700m，面积 133.88hm²。基建平台位于露天采场北部，占地面积 21.13hm²，基建平台设置在首采区+1510m、+1495m 和+1480m 三个水平，台阶高度均为 15m，采用自上而下分台阶开采的开采方法进行开采，开拓运输方案采用公路开拓－汽车运输。

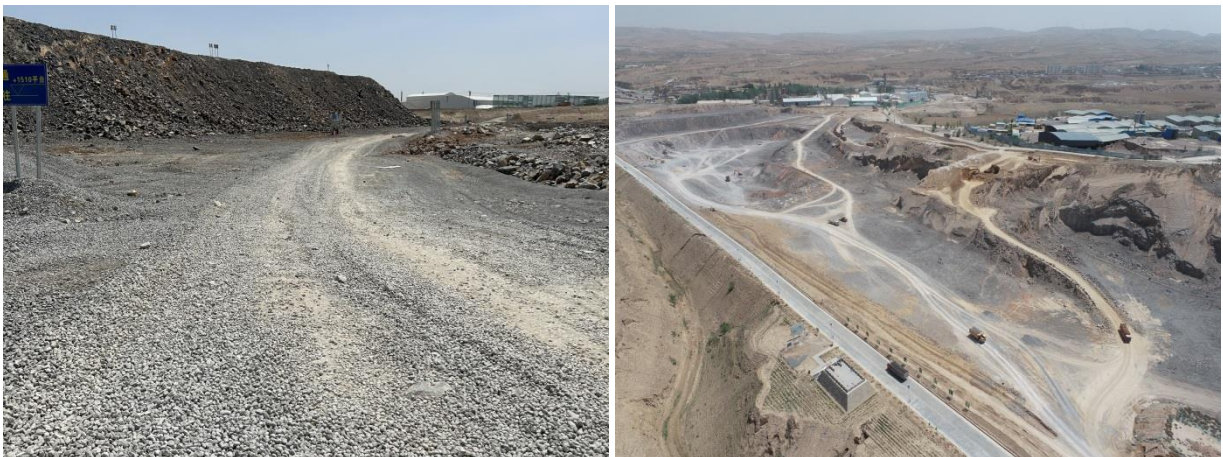
图 1-2 运矿道路现状

矿山范围内有多条原有道路，对原有道路进行改造即可满足生产要求，改造道路长 220m，矿山移交时，对+1510m 水平以上进行削顶，形成+1495m 和+1480m 基建平台。+1510m 水平利用改造道路既可进入，+1495m 水平利用矿山西侧修筑的主运矿道路进入，+1480m 水平沿采场西侧边坡修筑出入沟进入，修筑出入沟长 188m，目前主体已对露天采场运矿道路实施碎石压盖措施，碎石压盖面积 1.35hm²。

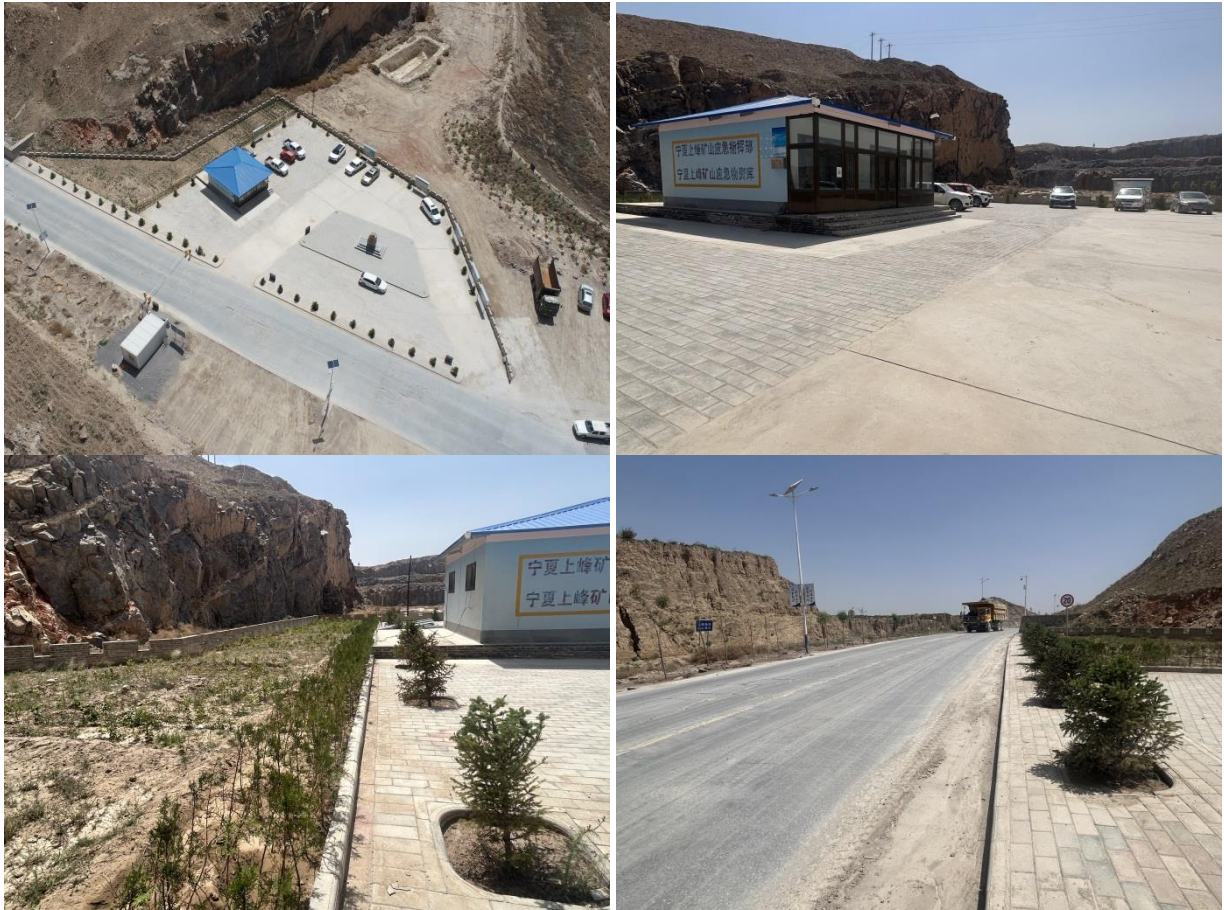
图 1-3 应急物资库区现状

本项目水土保持方案中设计在矿山西侧 500m 处建设 1 处办公生活区，根据水土保持监测总结报告及现场调查，办公生活区实际未建设，在办公生活区设计区域建设了 1 处应急物资库区，总占地面积 0.25hm^2 ，建设内容为应急物资库 1 间，长×宽： $12\text{m} \times 12\text{m}$ ，占地面积 144m^2 ，在应急物资库和场地西北侧区域实施了透水砖铺装措施，铺装面积 1000m^2 ，在场地四周及东北侧区域实施了造林措施，造林面积 700m^2 ，其余区域均进行了水泥硬化，水泥硬化面积 656m^2 。

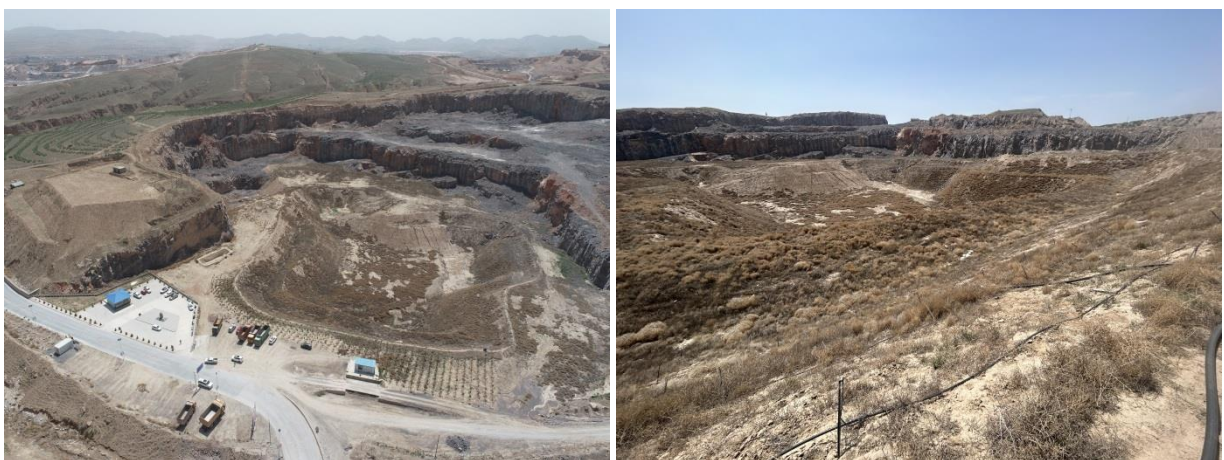
图 1-4 弃土场现状

根据本项目水土保持方案报告书，本项目设有 1 处弃土场，位于西侧 400m 处一个已闭坑的采矿场中，采坑南北长约 280m，东西宽约 410m，占地面积 7.27hm^2 ，容量约 71.30 万 m^3 。根据现场调查，本项目实际弃土场占地面积 6.00hm^2 ，最大排弃高度 7m，实际弃土量 35.00 万 m^3 ，目前建设单位已对弃土场进行了植被恢复。

经现场调查，本项目弃土场在位置未发生改变；从弃土场弃土量和弃土高度看，弃土量有所减少，弃土高度有所降低；从水土保持措施上看，弃土场边坡均相对稳定，主体已实施了土地整治、微喷灌溉、撒播种草等措施，水土流失均得到了有效防护和治理；从现场看，弃土场植被恢复效果较好，水土流失现象较轻。

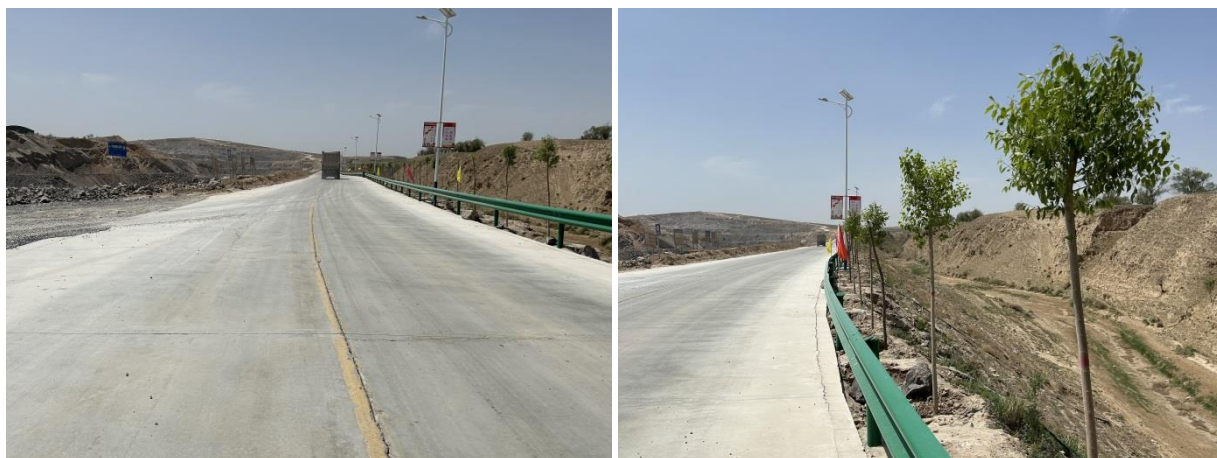
图 1-5 进场道路现状

本项目进场道路总长约 1250m，从露天采场南侧的已有道路引接，通往基建平台，路基平均宽度为 10.00m，路面宽度 8.00m，道路两侧为宽 1m 的绿化带，路面已进行水泥硬化，总占地面积 1.25hm²。

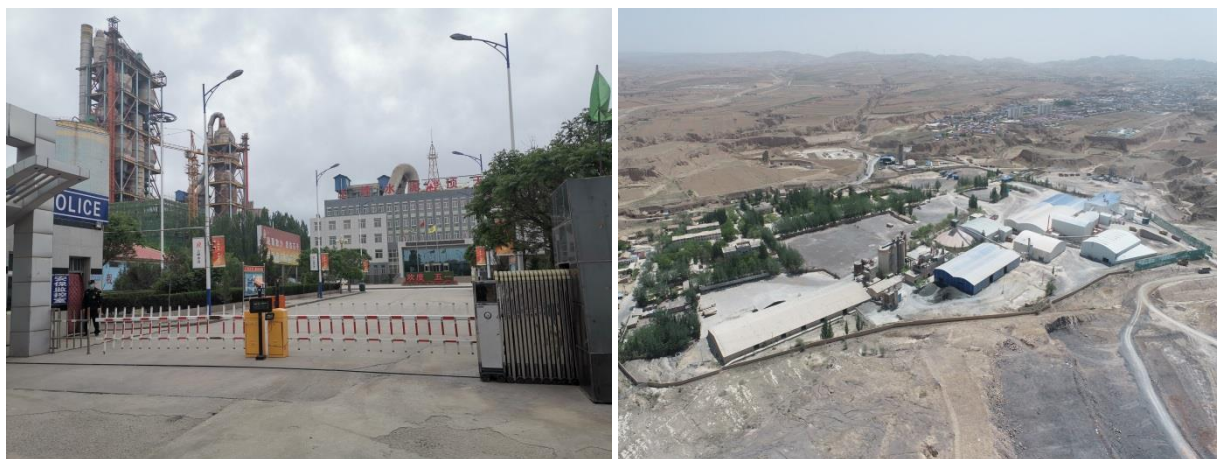
图 1-6 生产加工区及办公生活区（依托上峰萌生水泥厂）

为了减少征占地，东部生产加工区布置在旧水泥厂内，主要用于建筑石料灰岩破碎、筛分加工。新建受矿、破碎、筛分系统，供配电系统，配置机修场地、矿石分类堆放场地和地磅房等。西部生产加工区位于新水泥厂内，依托原有健全的破碎筛分系统，专门用于水泥灰岩的破碎、筛分加工。

本项目实际未建设办公生活区，办公生活区依托上峰萌生水泥厂现有的办公生活场地。

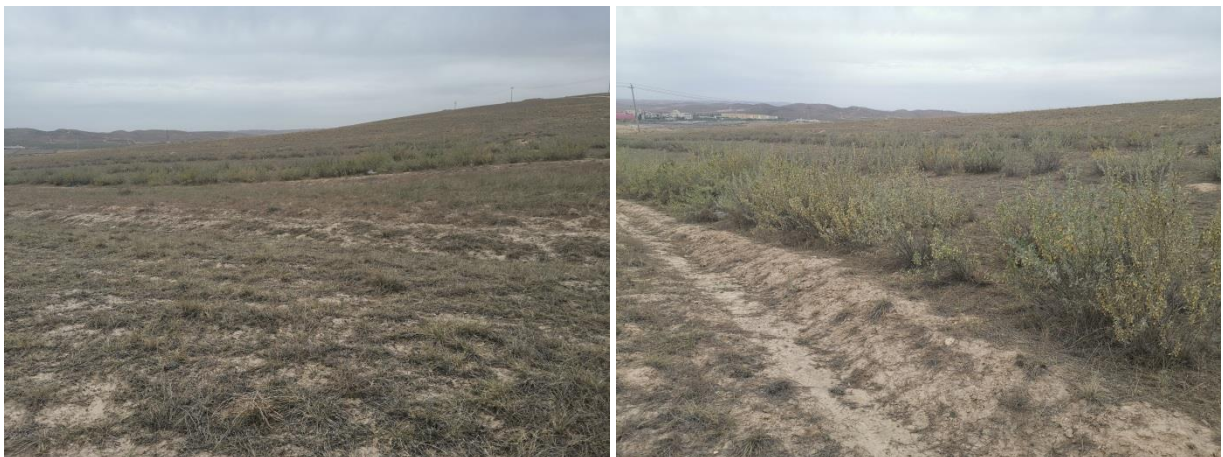
图 1-9 项目区植被

项目区植被类型主要为干旱草原植被，天然植被主要是适应当地干旱生境的灌草群落，以旱生化的植物种类为特征，长芒草、短花针茅、白草、猫头刺、狗尾草、柠条等是该区域最有代表性的植物。人工植物有杨树、旱柳、刺槐等。近年来，随着自治区实施封山禁牧，该区域天然草场植被得到了有效恢复，林草覆盖率在 20%左右。
