宁夏上峰萌生建材有限公司
宁夏盐池县萌城石梁北部石灰岩矿

水土保持监测总结报告

编制单位：宁夏非金属矿工业有限公司

2023 年 05 月 • 银川

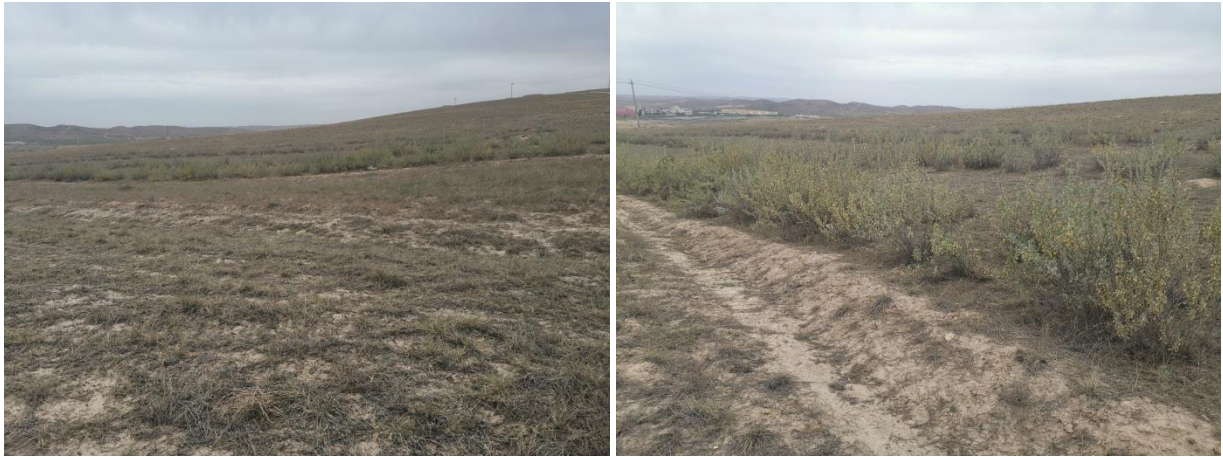
图 1-2 项目区植被

项目区植被类型主要为干旱草原植被，天然植被主要是适应当地干旱生境的灌草群落，以旱生化的植物种类为特征，长芒草、短花针茅、白草、猫头刺、狗尾草、柠条等是该区域最有代表性的植物。人工植物有杨树、旱柳、刺槐等。近年来，随着自治区实施封山禁牧，该区域天然草场植被得到了有效恢复，林草覆盖率在20%左右。
