大水坑石膏产业扶贫基地供水专线工程

水土保持设施验收报告

建设单位：宁夏盐池工业园区管理委员会

编制单位：宁夏言辰科技有限公司

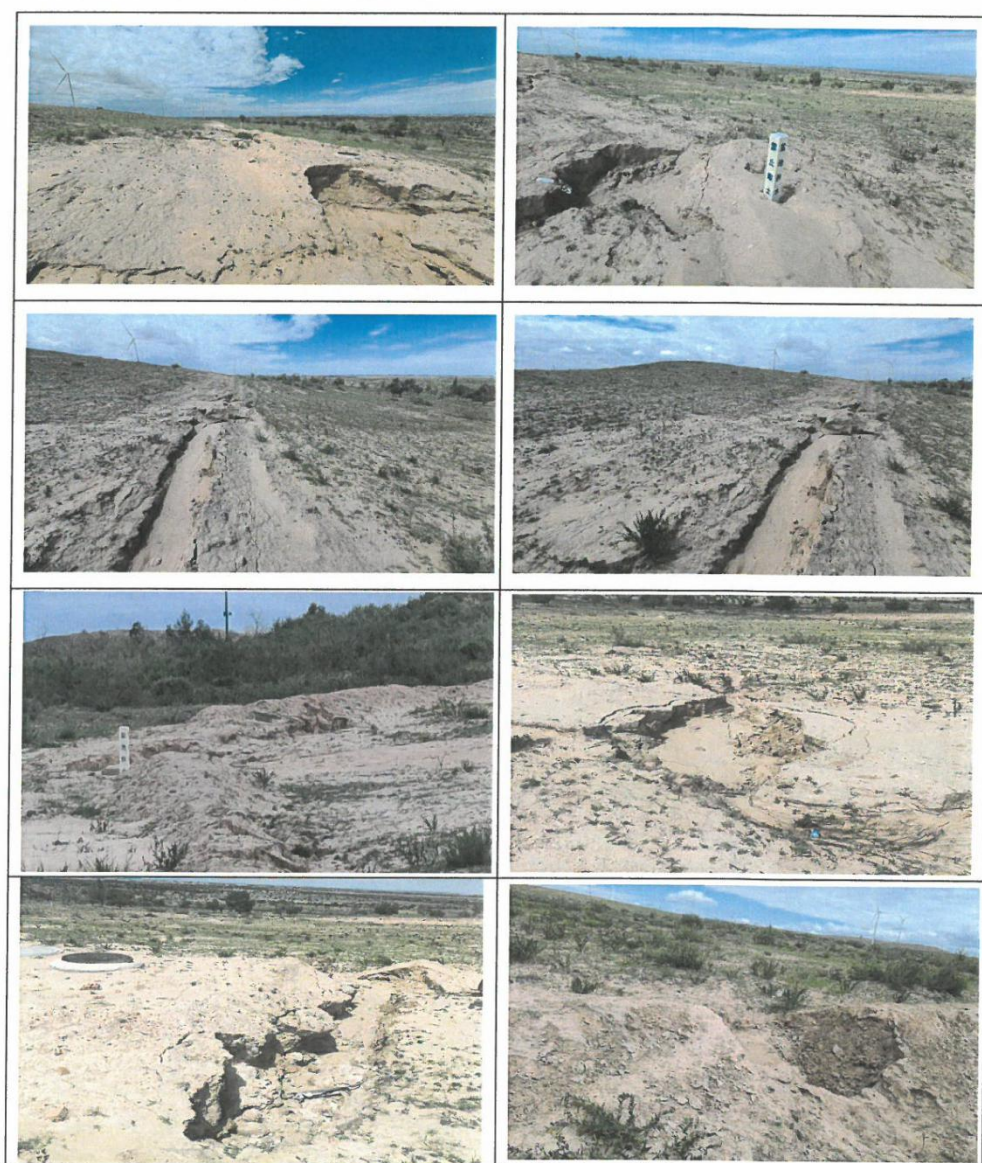
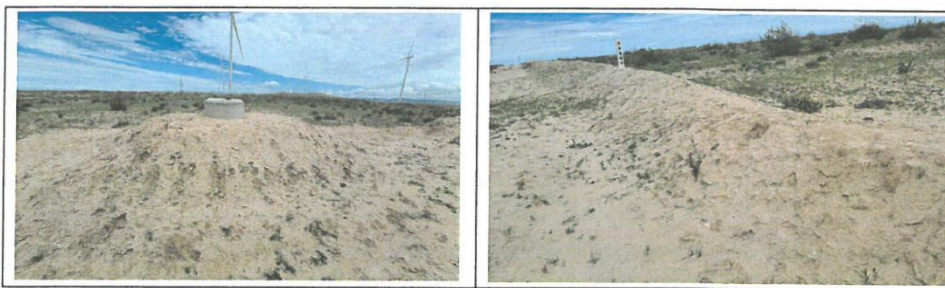
根据对工程区的实际勘察，根据水土保持要求，对照已批复的《大水坑石膏产业扶贫基地供水专线工程水土保持方案》中的水土保持措施，提出本工程水土保持验收整改意见。

问题 1：供水管线局部有严重水流冲刷痕迹，特别是靠近黑山墩供水站的管线水流冲刷严重。

工程建设时间为 2021 年 6 月至 2021 年 7 月，目前已完工运行。本项目的水土保持措施施工单位为宁夏盐池振兴水利开发工程有限公司，随着土建工程的逐步完工，各项水土保持工程相继实施，我单位于 2022 年 7 月现场勘查时，工程措施保存良好，各防治区绿化区域植被整体长势良好，成效明显，但因今年降雨量较大，降雨时间较集中，管线局部区域被水流冲毁，验收报告编制单位将整改意见建议及时反馈至建设单位，建设单位于 2022 年 8 月对被冲毁的管线区域进行整治，同时进行撒播种草补种。

意见建议：建议在植被长势较差的区域（包括管线填埋区域、施工便道区域及井室周围的裸露区域）实施补植补种草，提高管线工程区的植被覆盖率。

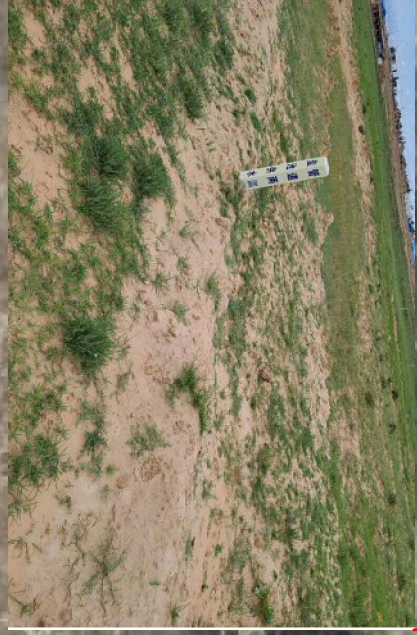
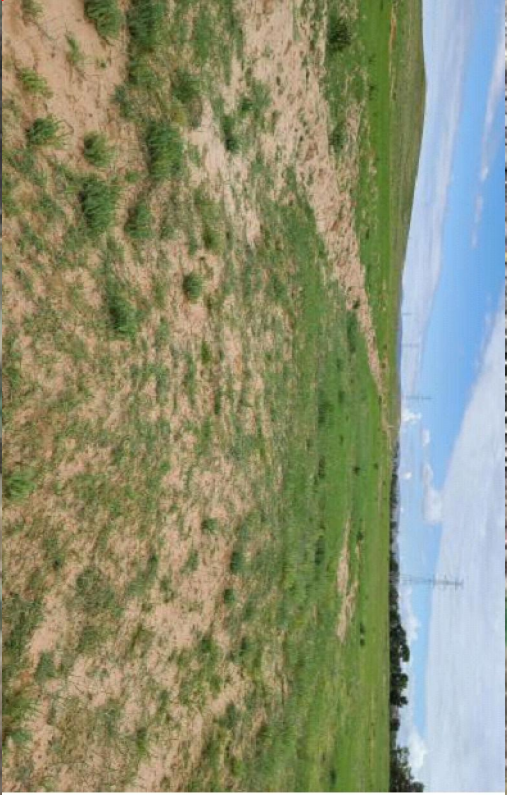
核定	徐光彦	大水坑石青产业扶贫基地供水专线工程	水土保持 设计
审查	高 翔		水土保持验收部分
校核	郭雨晨	水土保持设施竣工验收图	
设计	高文平		
制图	高文平		
描图	高文平		
设计证号		比 例	日 期 2022.11
资质证号		图 号	附图2

撒播抑草
